aquabasilea – Holz und Stahl im „Stress-Test“

Projektbeschreibung

Der vorliegende Fachbericht soll das Großprojekt des Freizeitbades „aquabasilea“ nach mehr als fünf Jahren der Inbetriebnahme im Hinblick auf die ingenieurtechnischen Herausforderungen der damaligen Planung unter Berücksichtigung der Standfestigkeit, der Gebrauchstauglichkeit und der Dauerhaftigkeit der Konstruktion beleuchten.

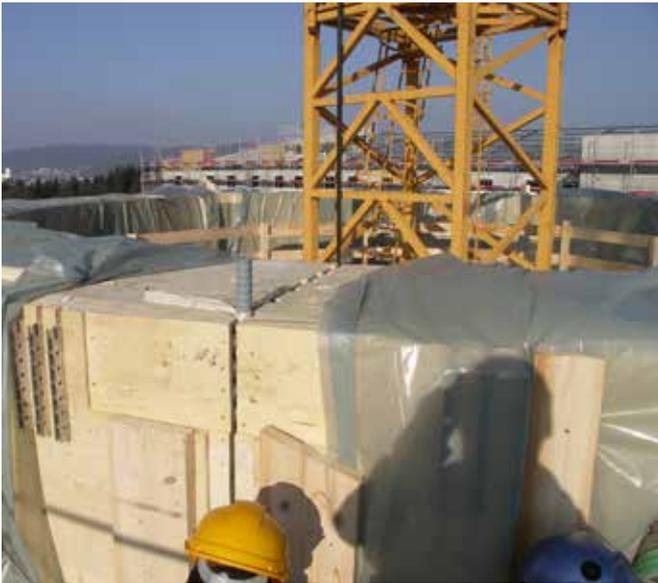
Bild 4a: Baustellenstoß Firstring

Die Fünfjahresinspektion hat eindeutig ergeben, dass keinerlei Risse, Öffnungen und dergleichen am Stoß sowie am Ringbauteil zu erkennen sind. Der blockverleimte Ringquerschnitt weist keinerlei Risse auf und

sieht immer noch aus wie am ersten Tag. Der Generalstoß des Ringes weist ebenfalls keinerlei Auffälligkeit aus.

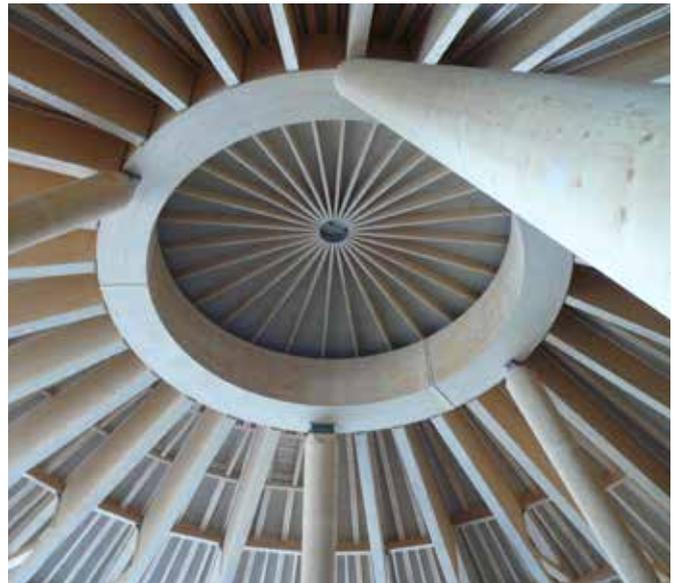
Bild 4b: Unteransicht Firstring

Analog zum Ringbauteil und dessen Stoß verhält es sich auch mit dem Stützenauflager der schräg gestellten Rundholzstützen. Sowohl am Ringanschluss wie auch am Fußpunkt auf dem Beton sind keinerlei Verschiebungen und Auffälligkeiten zu erkennen.

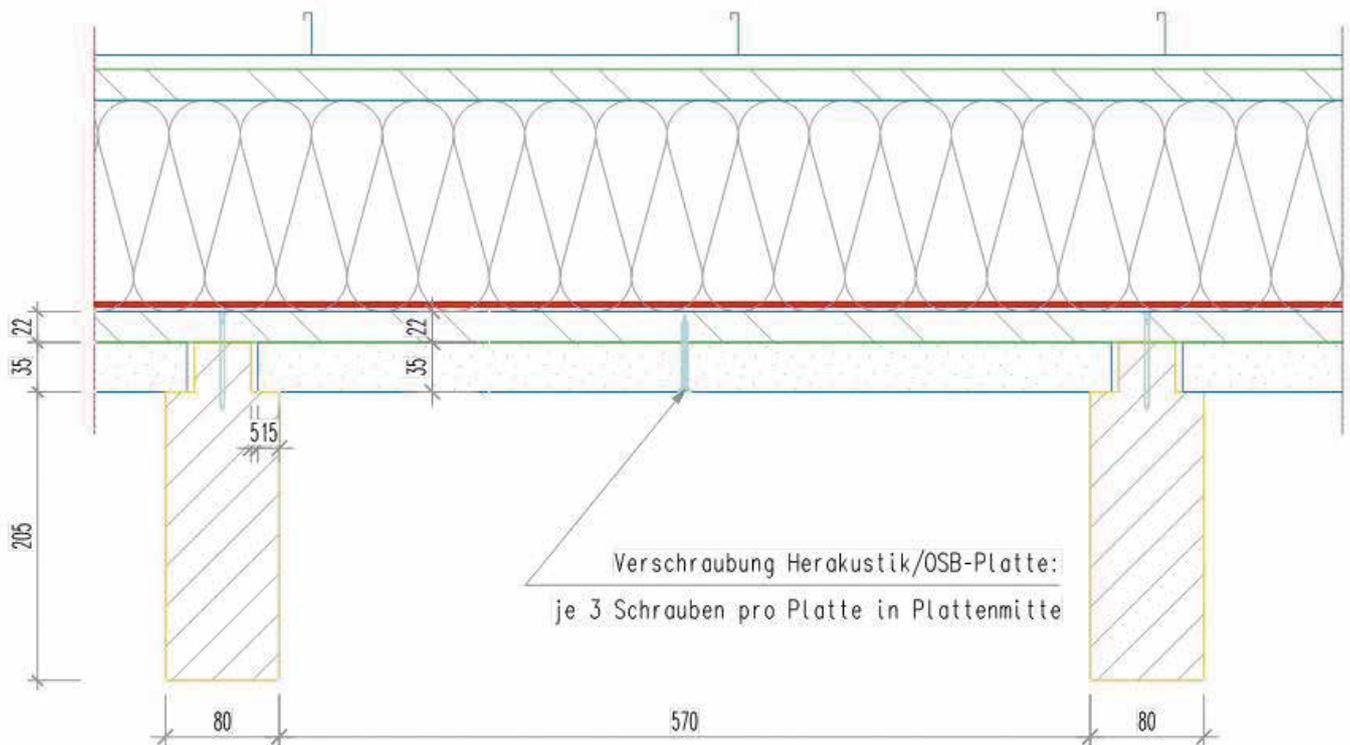
Bild 5: Dachaufbau

Bild 5 zeigt den letztlich ausgeführten Dachaufbau – als Kompaktlösung mit einer Dämmung der Fa. Bauder.

Nach nunmehr sechs Jahren im Betrieb kann festgehalten werden, dass keinerlei optische Mängel infolge Tauwasserausfall zu verzeichnen sind. Ferner wurden während des Bauprozesses Mess-Sonden in die Konstruktion mit eingelegt. Die ausgelesenen Feuchtigkeitswerte entsprechen den Werten im Einbauzustand und lassen ebenfalls auf

eine funktionierende Konstruktion schließen.
