aquabasilea – Holz und Stahl im „Stress-Test“

Projektbeschreibung

Der vorliegende Fachbericht soll das Großprojekt des Freizeitbades „aquabasilea“ nach mehr als fünf Jahren der Inbetriebnahme im Hinblick auf die ingenieurtechnischen Herausforderungen der damaligen Planung unter Berücksichtigung der Standfestigkeit, der Gebrauchstauglichkeit und der Dauerhaftigkeit der Konstruktion beleuchten.

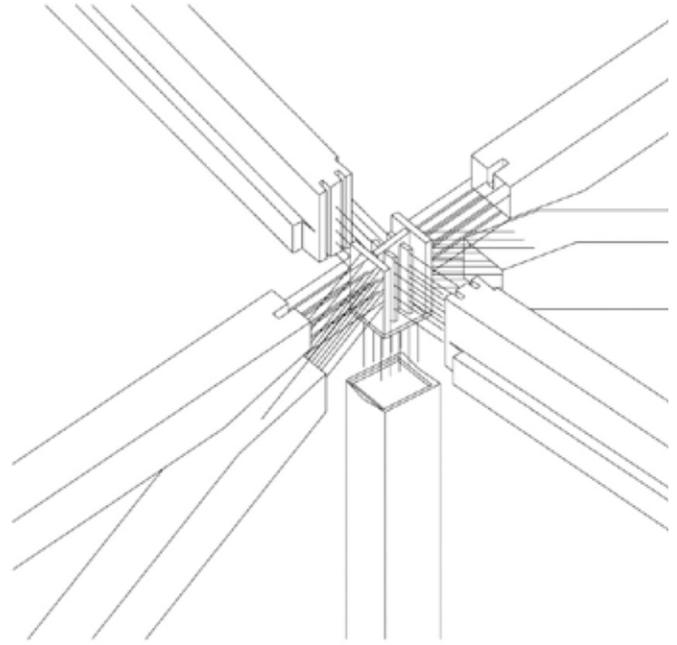
Bild 3b: Stahlteil Ausführung – Gewindestangen

„Edelstahls“ umgangen werden konnte. Mit Unterstützung der EMPA Dübendorf konnte die Bauherrschaft überzeugt werden, dass bei den reinen Holz-Holz-Verbindungen mit normalen Baustahlgewindestangen gearbeitet werden konnte. Diese sind im Holz durch den Schutz des Epoxidharzklebstoffs, im Übergangsbereich durch eine Spezialbehandlung genügend korrosionsbeständig. Ein Gutachten der EMPA bestätigte diese Annahme. Im Zuge der ersten Hauptinspektion wurden diese Annahmen durch die EMPA wissenschaftlich untersucht und als richtig bestätigt. Der Abbau der Korrosionsschicht der „Spezialbehandlung“ der eingeleimten Gewindestangen liegt unter dem angenommenen Wert des damaligen Gutachtens. Gleichzeitig wurden in der ersten Hauptinspektion natürlich sämtliche außenliegenden Edelstahlbauteile auf ihre Beschaffenheit untersucht. Auch hier konnte mit großer Erleichterung festgestellt werden, dass keinerlei Gefährdungen infolge Spannungsrisskorrosion zu erwarten sind.
